Gestión tradicional de los recursos hidráulicos en Casavieja (Ávila):

Estudio hidrogeológico y descripción.

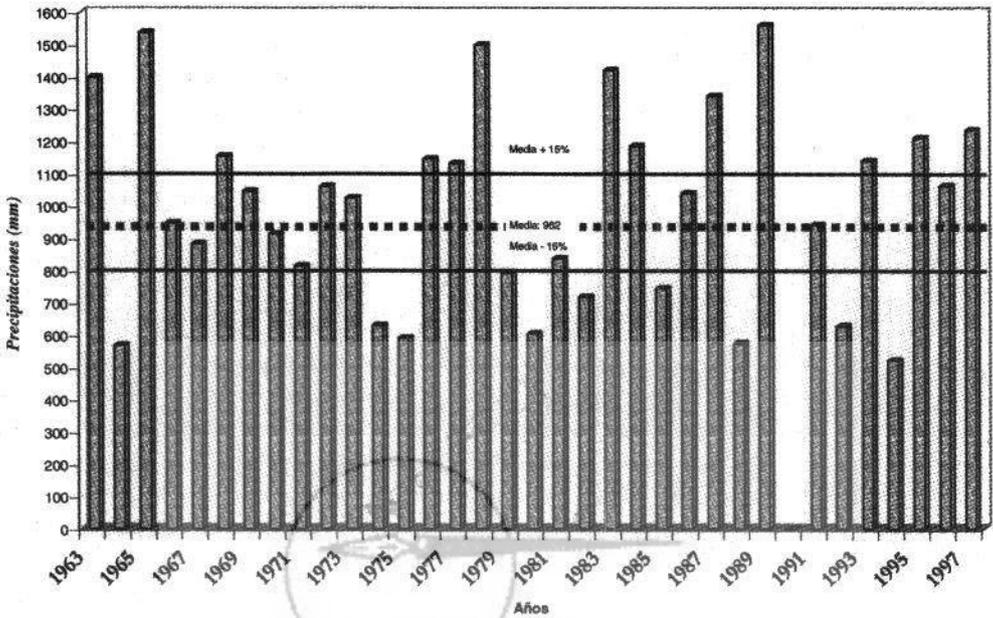
Fig. 1. Yetograma anual (Estación pluviométrica de Casavieja).

analizando los datos de Casavieja se obtiene una precipitación media o módulo pluviométrico anual de 962 mm ⁷, que se sitúa por debajo de la anterior. En la figura 1 se observa el Yetograma ⁸ correspondiente a los años hidrológicos 1963-1964 a 1997-1998. Se han utilizado dos datos de corte, más y menos el 15%, para la determinación del carácter de los años. Se deduce entonces de esta serie que existen:

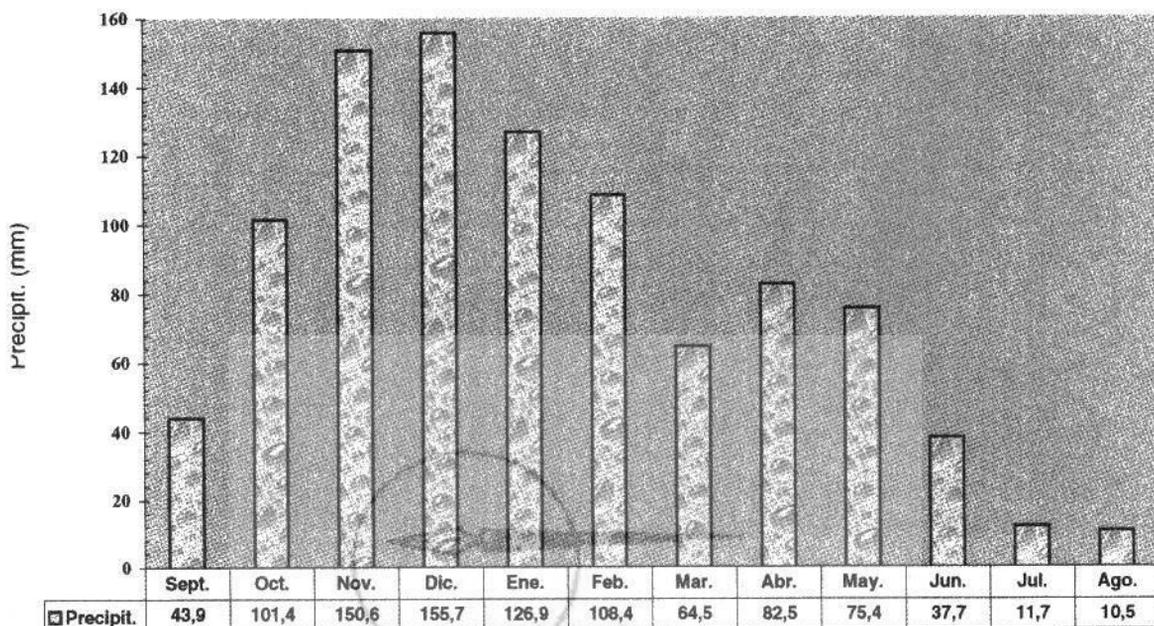
Fig. 2. Precipitaciones medias mensuales (Casavieja)

Las precipitaciones medias mensuales de la serie correspondiente a la estación pluviométrica de Casavieja se muestran en la figura 2. Se observa claramente que los

mínimos se registran en los meses de junio, julio y agosto. Los máximos se reparten en los meses de noviembre, diciembre y enero.

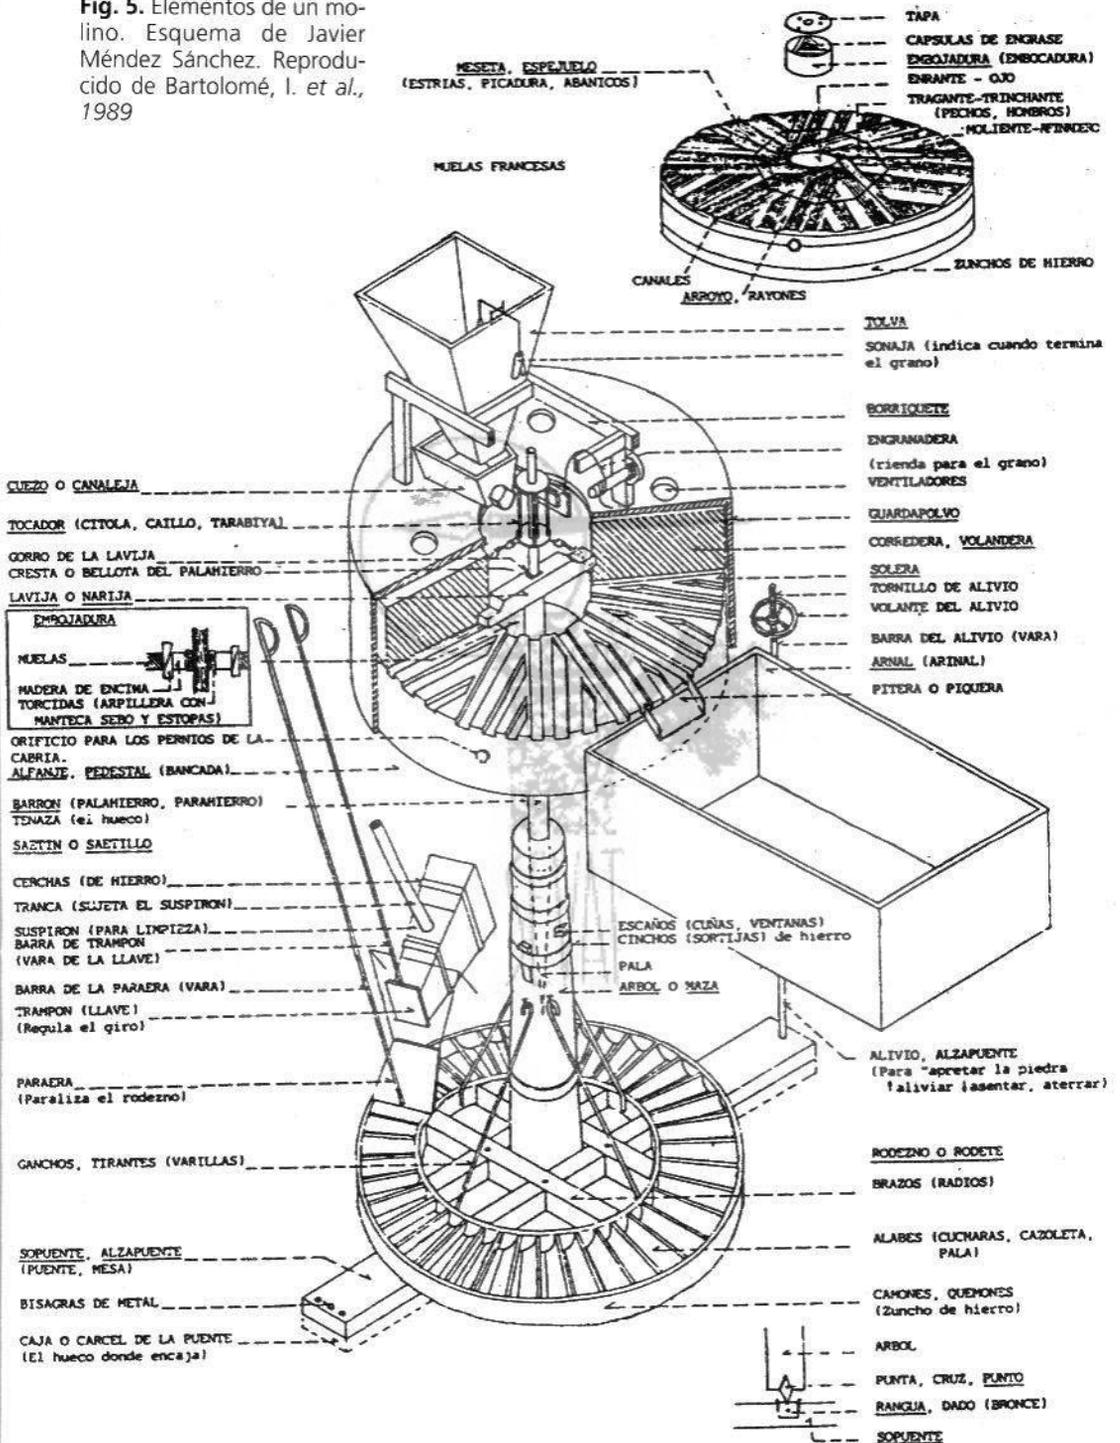
Fig. 5. Elementos de un molino. Esquema de Javier Méndez Sánchez. Reproducido de Bartolomé, I. et al., 1989

Se encuentran ubicados en la cercanía de la una garganta, sobre todo aprovechando un desnivel topográfico. El agua es captada del arroyo aguas arriba, desviándola por medio de una reguera hasta la cacera²². Esta última conecta con el cubo, que es un conducto inclinado que lanza el agua sobre el rodezno. Este se construía aprovechando el desnivel natural. La cacera se encuentra a mayor altitud que el rodezno, por lo que hace girar las paletas del rodezno. Ese giro es transmitido a través de un eje a una muela²³ móvil (*Volandera*) que es la que tritura el grano al girar sobre otra fija (*Solera*).

La figura nº 5 ilustra los términos indicados anteriormente²⁴.

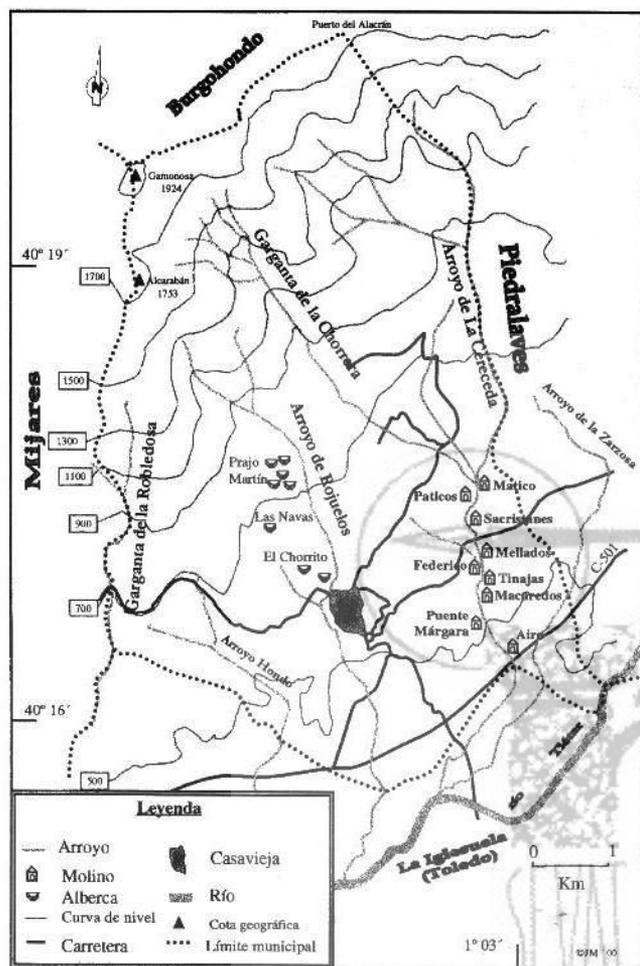
Fig. 6. Mapa geográfico de Casavieja

El arroyo de la Cereceda presenta la mayoría de molinos de la villa de Casavieja²⁵: Paticos, Sacristanes, Mellaos, Federico, Molino y horno de las Tinajas, Macareno, Mágina y del Aire (Ver figura 6).

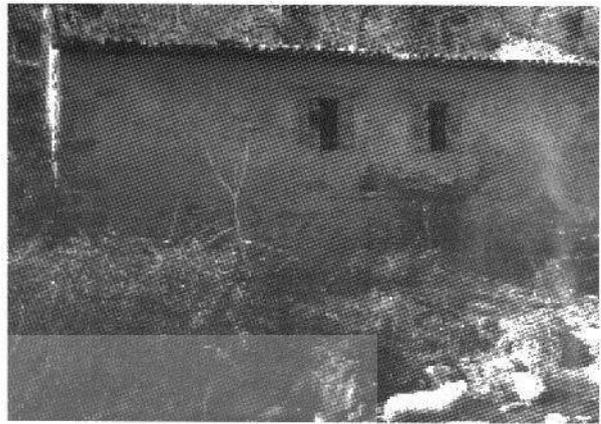
Fig. 7. Fachada suroeste del molino Federico (Casavieja).

El molino Federico es uno de los de mayor tamaño (ver figura 7). Presenta las fachadas revocadas con mortero de cal y arena. Tiene ventanas en ladrillo macizo. El tejado está derruido, manteniéndose únicamente los muros. La Cacara está ubicada perpendicularmente al curso de la Garganta de la Cereceda. No se han conservado la botana. El rodezno era de alabes rectos y estaba en 1995, habiendo desaparecido posteriormente. Se observan dos muelas de granito a estrías rectas con forma troncocónica (130 cm de diámetro externo, 19 de Entrante y 15 cm de altura). No presentan zunchos. Se han conservado además dos muelas artificiales con dos zunchos grandes. Estas registran una inscripción que indica su procedencia: *Société Générale Meulière La Ferté - Sous-Jouarre*²⁸. Existe además un torno que era una especie de mástil que se utilizaba para

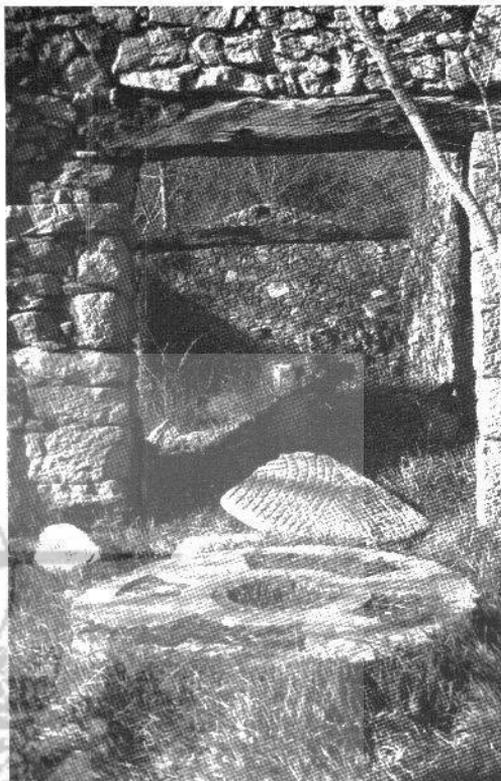
Fig. 9. Restos de diferentes muelas del molino de Macaredos (Casavieja).

El molino de los Macaredos se encuentra derruido, conservándose únicamente las paredes de piedra. La cacera está ubicada perpendicularmente a la Garganta de la Cereceda. El Cárcavo presenta un arco de piedra entera de granito. Se han conservado restos de dos muelas de granito de estrías rectas. Existe otra muela (posiblemente artificial –Cuarcita?–) con 117 cm de diámetro exterior, un entrante de 30 cm y una altura de 28 cm (ver figura 9). Sólo conserva un zuncho, y muestra una inscripción que indica su origen: *Dordogne solide*³⁰.

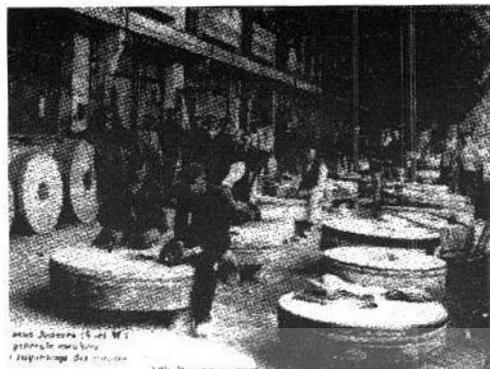
Fig. 10. Taller de preparación de las muelas de la Société Générale de la Ferté—sous Jouarre—. (Cortesía d'Amis des Moulins d'Île de France).
